## **Análise macroscópica e classificação ambiental das nascentes do rio Tatuí e do córrego do Matadouro Velho**

## **Macroscopic analysis and environmental classification of the springs of the Tatuí River and the Old Slaughterhouse Stream.**

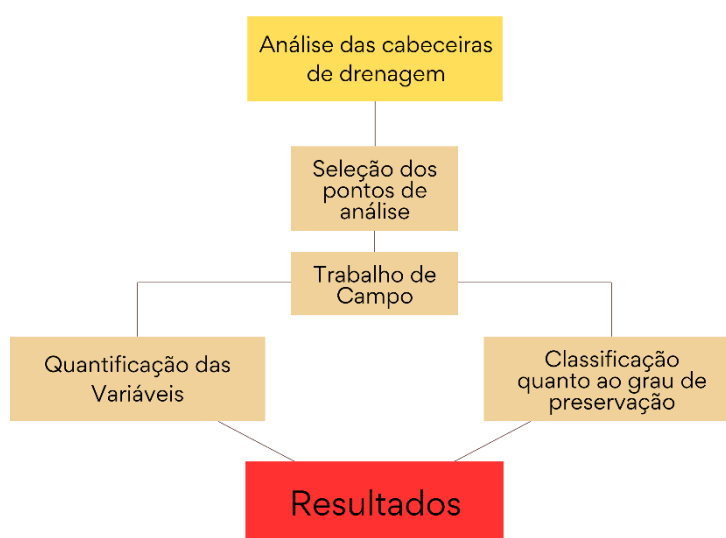
**Figura 3 - Metodologia**

- Seleção dos pontos de análise: foi utilizado um raio de 50 metros de observação conforme a Lei 4771/1965 que estabelece a obrigação da preservação das cabeceiras.
- Trabalho de campo: foi realizada a visita aos pontos selecionados para coletar dados acerca da qualidade hídrica e da preservação do local, necessários para a obtenção dos resultados da pesquisa analisando os parâmetros demonstrados na Tabela 2, 4, 5 e 6.
- Quantificação das variáveis: foram utilizados os parâmetros contidos na tabela 2.

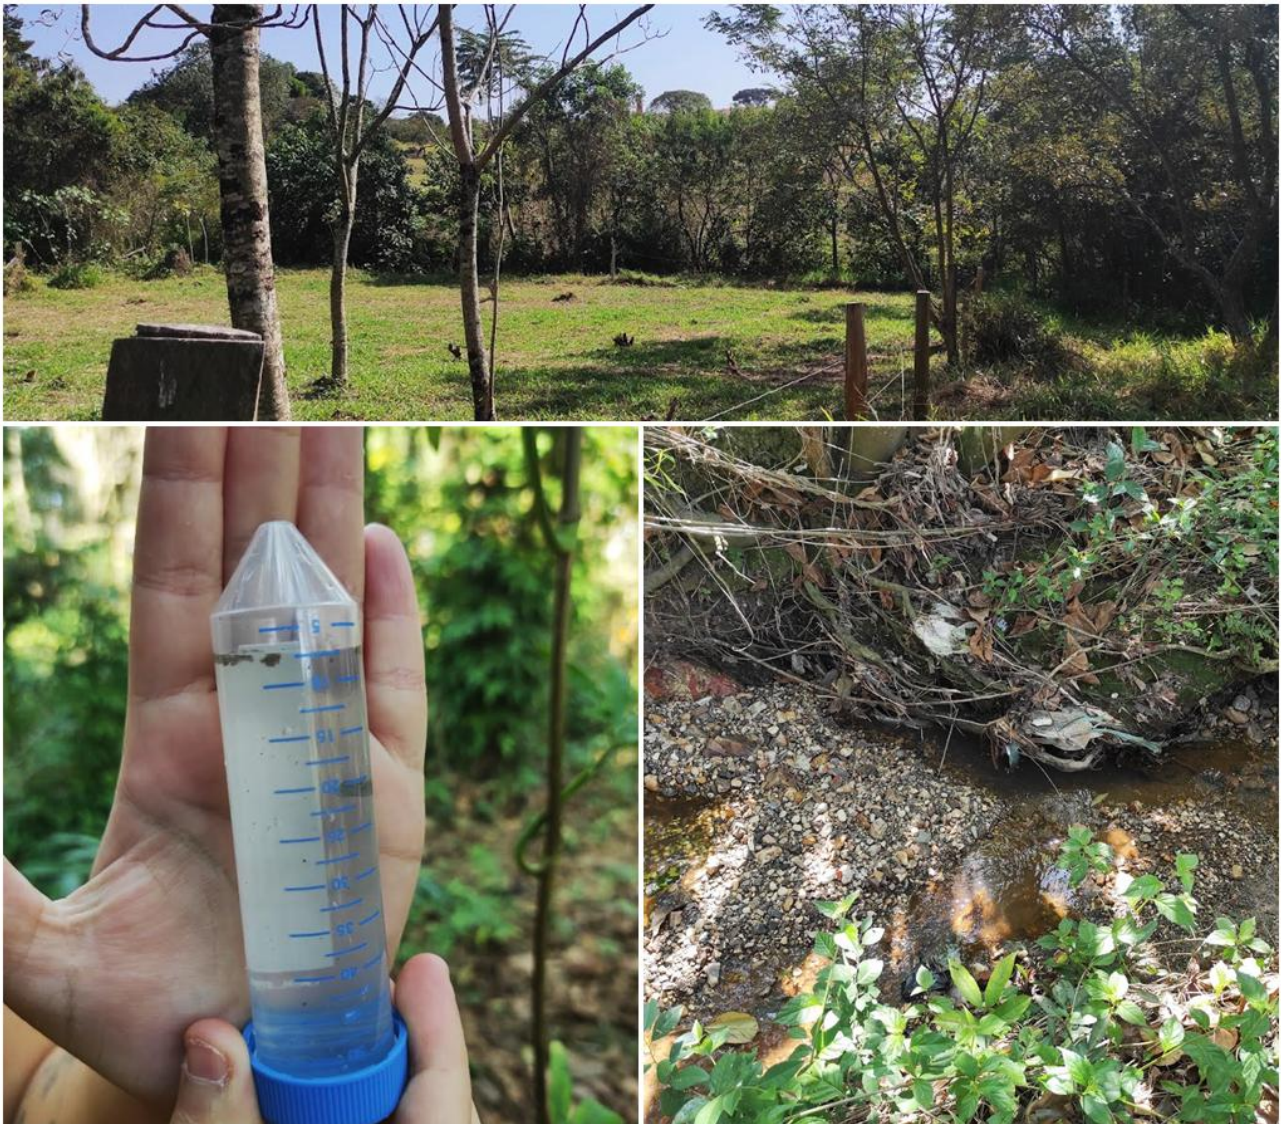
**Figura 4. Mosaico de imagens do Ponto 1 - Latitude: Latitude: 23°21'23.41"S. Longitude: 47°52'39.73"O**

A cabeceira de drenagem no ponto 1 apresentou água de coloração transparente, sem odor, e, embora tenha pouco lixo ao redor e materiais flutuantes, a análise do entorno revela problemas estruturais. Foram identificados fluxos superficiais de substância que pode estar relacionada a esgoto de origem não identificada, o que sugere deficiência no saneamento básico local ou ligações irregulares, comuns em áreas de transição urbano-rural. A degradação da vegetação classificou-se como de nível baixo, contudo, a presença apenas residual de mata ciliar fere o disposto no Código Florestal (Lei nº 12.651/2012), que exige a proteção integral num raio de 50 metros para nascentes. O uso por animais exóticos e a coleta de água para abastecimento em pastagens confirmam o uso da terra para fins agropecuários em zona imprópria, degradando a Área de Preservação Permanente (APP). O grau de preservação é péssimo, agravado pela

proximidade com a área urbana (menos de 50 metros) e inserção em propriedades privadas que dificultam a fiscalização e manejo.

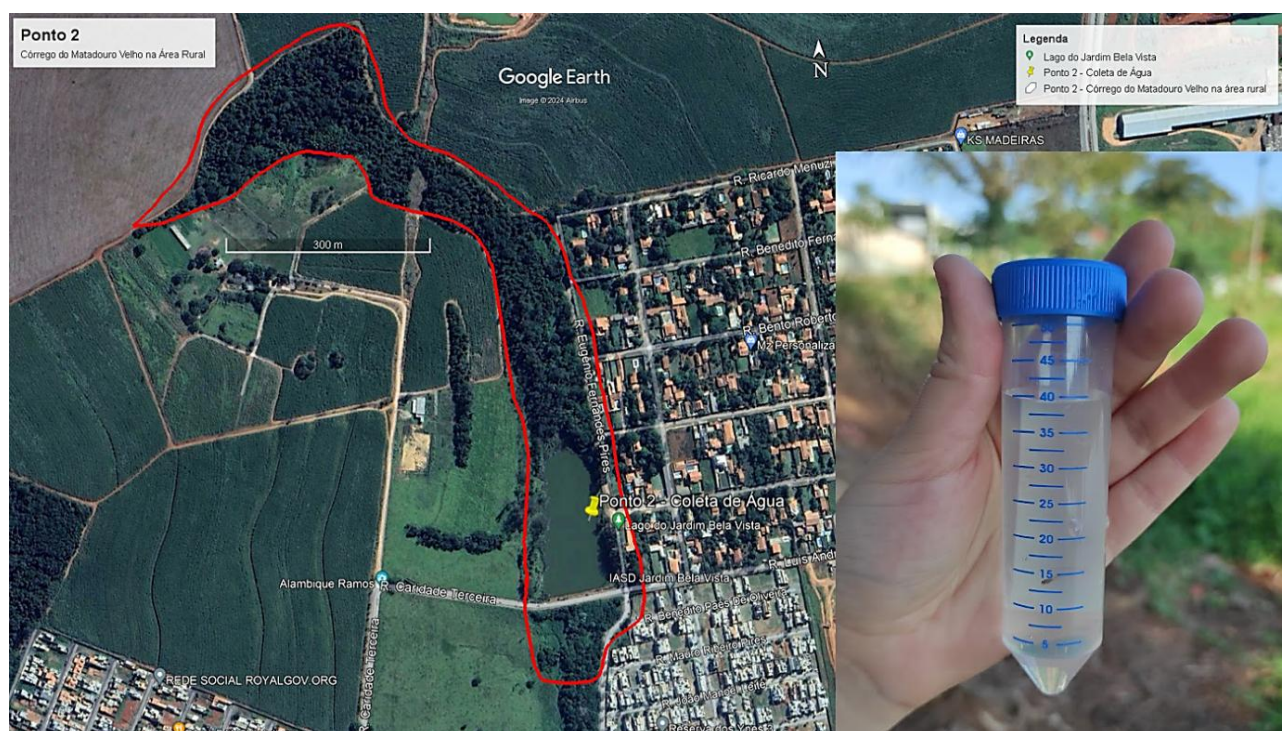
**Figura 5. Mosaico de imagens do Ponto 2. Latitude: 23°20'6.20"S. Longitude: 47°49'19.77"O**

No ponto 2, a análise não recaiu sobre a nascente exata, mas em um trecho do curso próximo, devido à dificuldade de acesso em função da área estar em propriedade privada — um entrave recorrente na gestão de bacias hidrográficas que pode interromper a continuidade do monitoramento ambiental, inclusive dificultando a frequência de agentes públicos. O ponto de coleta, situado a 800 metros da cabeceira, sofre interferências moderadas. A água apresentou coloração clara e sem odor, com depósito de resíduos sólidos urbanos em pequena quantidade. A presença de pequenas manchas de óleo, mesmo sem despejo direto de esgoto, indica o escoamento superficial de contaminantes provenientes das áreas impermeabilizadas adjacentes.

Embora grande parte da cabeceira apresente boa conservação do fragmento florestal, a vegetação ao redor do ponto 2, um reservatório, classificou-se como muito degradada. A confirmação de uso para pesca e a presença de animais exóticos denotam a falta de cercamento e proteção efetiva da faixa marginal. Este trecho ilustra a pressão da expansão imobiliária: localiza-se a menos de 50 metros da área urbana, vizinho a um bairro de chácaras e um condomínio recente. Essa configuração de uso da terra acelera a degradação,

pois aumenta a impermeabilização e o fluxo de pessoas sem a contrapartida de infraestrutura de proteção ambiental, resultando em um grau de preservação péssimo.

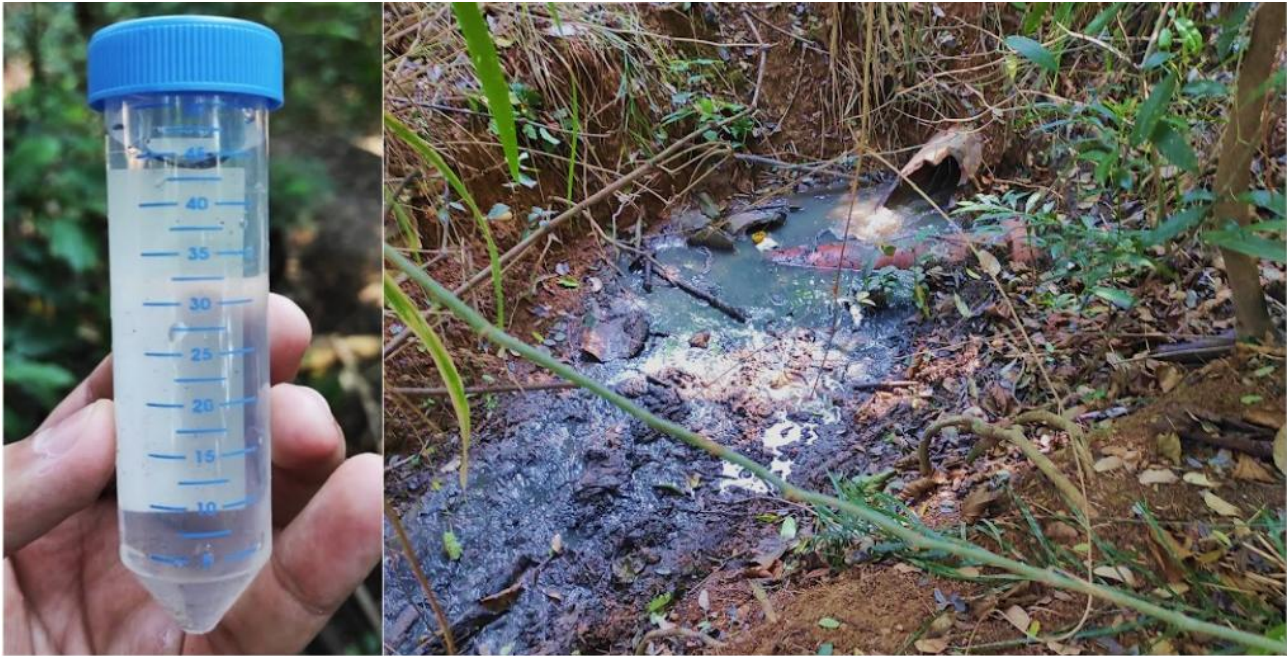
Figura 6. Mosaico de imagens do Ponto 3. Latitude: 23°21'19.20"S. Longitude: 47°51'0.23"O

No ponto 3, a cabeceira de drenagem do Rio Tatuí na área urbana foi a que apresentou maiores alterações devido à intensa urbanização. O trajeto até ao curso fluvial próximo à nascente foi de fácil acesso, pois ele se localiza em área pública sem cercas.

A água coletada neste ponto apresentou coloração clara (figura 5), mas com odor fraco e a presença alarmante de muita espuma e óleos, indicadores clássicos de poluição por tensoativos e despejos orgânicos. A confirmação de esgotos domésticos e o acúmulo de resíduos sólidos urbanos evidenciam que o córrego atua, neste trecho, como vetor de afastamento de efluentes, perdendo suas funções ecológicas.

Adicionalmente, a configuração deste trecho como uma área vegetada remanescente em meio à malha urbana não deve ser interpretada como sinônimo de preservação efetiva, não cumprindo seu serviço ecossistêmico. A vegetação existente, embora presente, encontra-se degradada e isolada, incapaz de exercer função de filtro ecológico típica de uma mata ciliar estruturada. Essa fragilidade permite que o escoamento superficial urbano, carregando sedimentos e contaminantes difusos das vias pavimentadas adjacentes, atinja diretamente do canal fluvial sem a devida retenção, agravando a concentração de poluentes observada, evidenciando que a simples existência de espaços verdes fragmentados entre as edificações, sem o manejo adequado e a conexão com corredores ecológicos, é insuficiente para garantir a qualidade ambiental preconizada pela legislação ambiental.

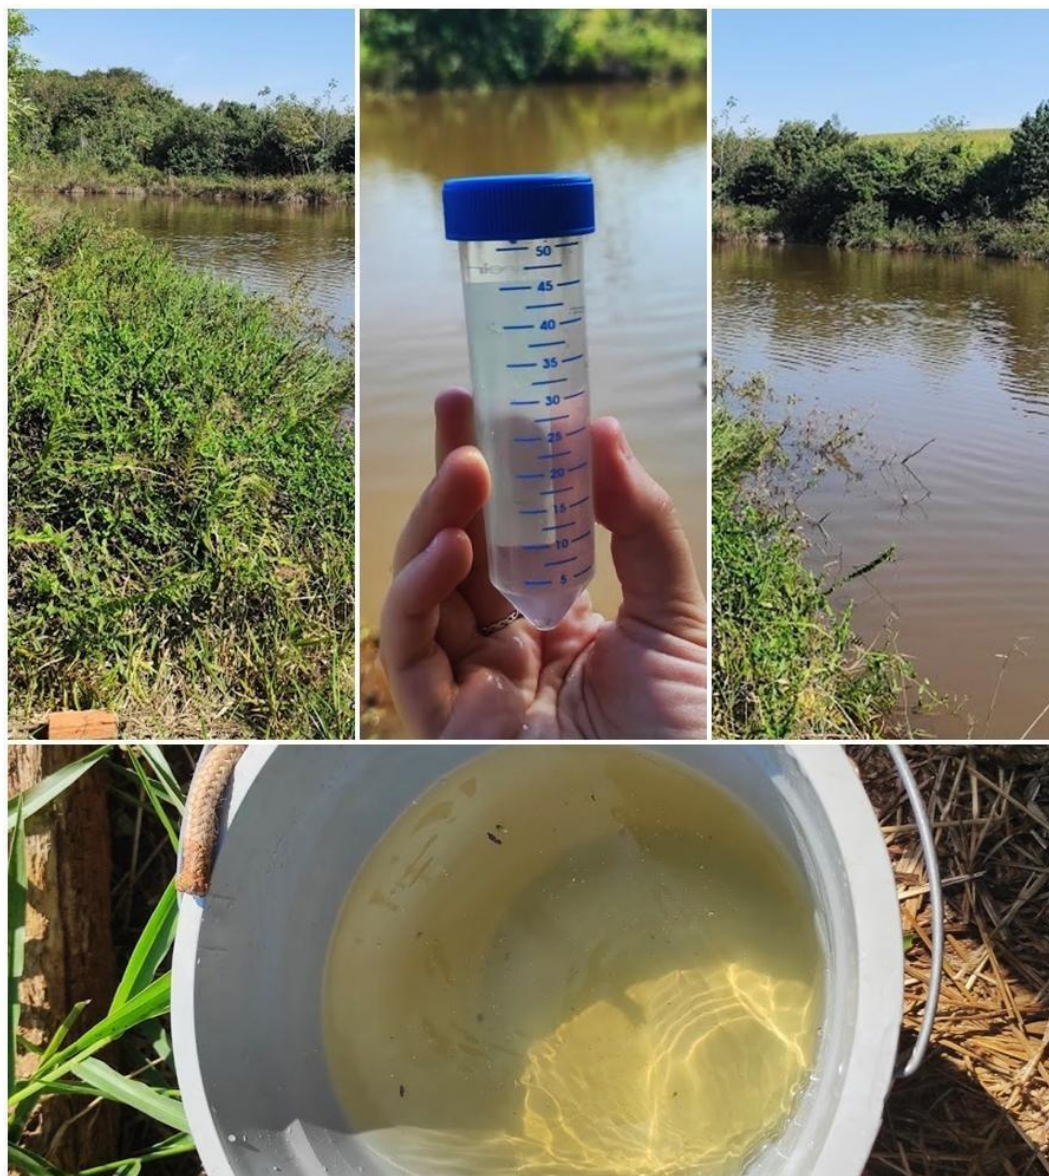
**Figura 7. Mosaico de imagens do Ponto 4. Latitude: 23°22'54.16"S. Longitude: 47°48'8.87"O**

Em contrapartida, a cabeceira de drenagem do Rio Tatuí na área rural (ponto 4) apresenta-se como a mais preservada, servindo de parâmetro de controle para este estudo. Embora inserida em uma matriz agrícola de cultivo de cana-de-açúcar e pastagem formada por braquiária, fatores locais mitigaram os impactos: houve um represamento natural no início do curso e a manutenção de vegetação na mata ciliar.

A análise visual dos parâmetros macroscópicos da água neste ponto corroborou a percepção sobre a integridade do ambiente: coloração transparente e ausência de odores, materiais flutuantes ou indícios de despejos de efluentes. A vegetação ripária, classificada como pouco degradada, desempenha aqui seu papel fundamental como barreira física e filtro ecológico, fazendo com que o corpo hídrico não receba tantos sedimentos provenientes das plantações adjacentes. O isolamento proporcionado pelo cercamento e a distância superior a 100 metros da mancha urbana garantiram a manutenção da morfologia natural do canal (não alterado) e um grau de preservação “Bom”. Esse cenário valida a eficácia das Áreas de Preservação Permanente (APPs) previstas no Código Florestal (Lei nº 12.651/2012), pois quando respeitadas, mesmo em matrizes produtivas intensas, elas asseguram a qualidade hídrica e a estabilidade ambiental do sistema.
